## Donautica Hotel és Étterem természetes fürdővíz Strand

<b>Megye:</b>	Tolna
<b>Település:</b>	Fadd
<b>Fürdőhely címe:</b>	7133 Fadd, Dunasor 53.
<b>A felszíni víz földrajzi neve:</b>	Fadd-Dombori Duna-holtág
<b>A felszíni víz jellege:</b>	holtág
<b>A fürdővíz azonosító jele:</b>	HUBW_01704
<b>A fürdővíz-csoport azonosító jele:</b>	-
<b>A fürdővíz neve:</b>	Donautica Hotel és Étterem természetes fürdővíz Strand
<b>A fürdővíz rövid neve:</b>	Donautica strand
<b>Az illetékes hatóság megnevezése:</b>	Tolna Megyei Kormányhivatal Népegészségügyi Főosztály
<b>Az illetékes hatóság elérhetősége:</b>	06-74/505-850 nepegeszsegugy@tolna.gov.hu
<b>A fürdővíz első engedélyezésének éve:</b>	A 78/2008. (IV.3.) Kormányrendelet szerinti engedély: 2019
<b>A fürdővízprofil utolsó felülvizsgálatának dátuma:</b>	2022. 02. 03.
<b>A fürdővízprofil várható következő felülvizsgálatának éve:</b>	2026

## természetes fürdővíz tájékoztató füzet

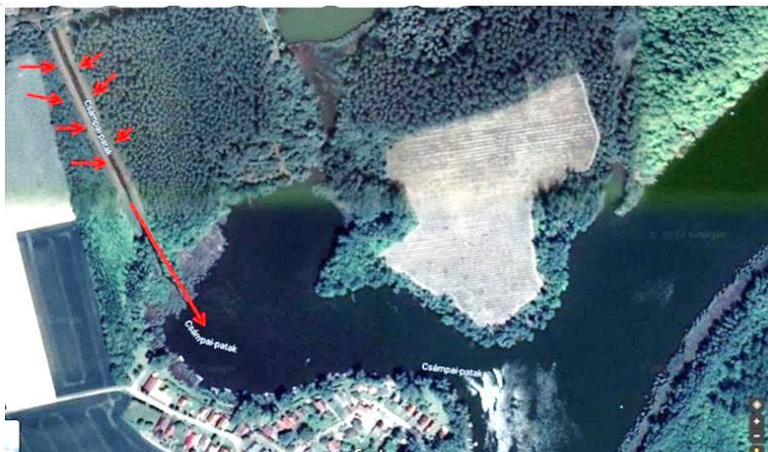
(forrás: Google Térkép)

**A szennyezőforrás lokalizációja:** vízgyűjtő, part menti sáv

**Az adott forrásból származó szennyezés kiterjedtsége:** részben diffúz (Csámpa patak vízgyűjtője), részben pontszerű (Csámpa patak befolyó)

**Szennyezési útvonalak  
ábrázolása:**

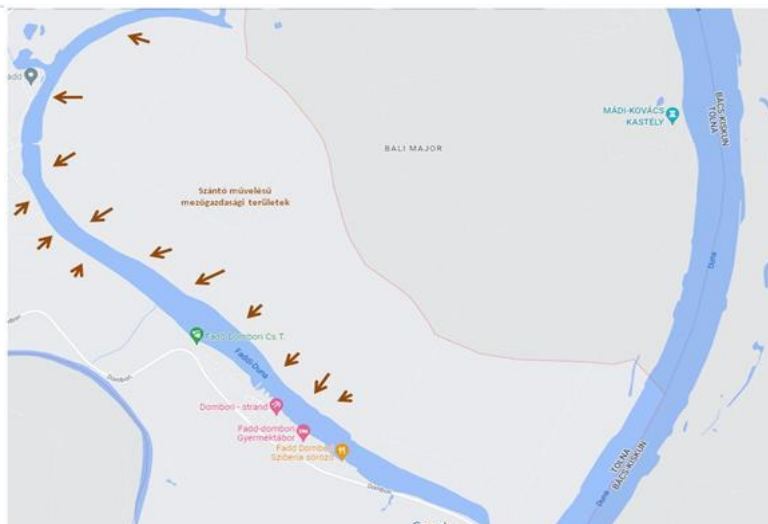
(forrás: Google Térkép)

**A szennyezőforrás lokalizációja:** A Holtág melletti parti sáv, és a környező mezőgazdasági területek.

**Az adott forrásból származó szennyezés kiterjedtsége:** diffúz, a holtág teljes hosszában

### Szennyezési útvonalak ábrázolása:
