Fadd-Dombori Ifjúsági Tábor strand

Alapadatok

Fadd-Dombori Ifjúsági Tábor strand természetes fürdővíz tájékoztató füzet

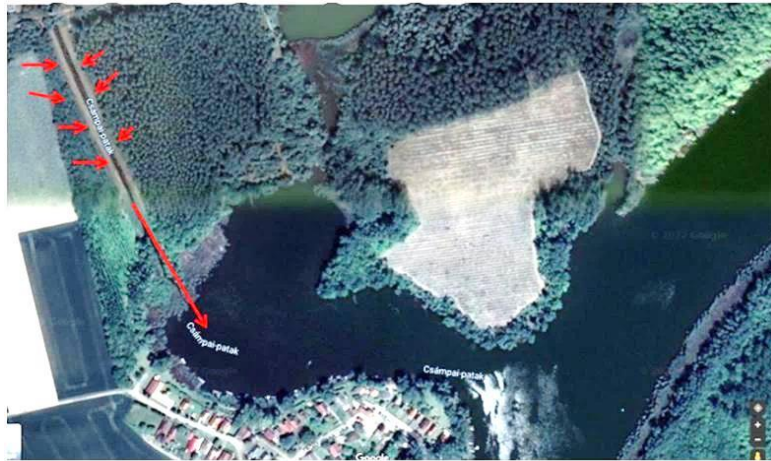
(forrás: Google Térkép)

Szennyezőforrás megnevezése: Nagy mennyiségű csapadék esetén a víz az aktív művelésű mezőgazdasági területekről a vízgyűjtőbe moshatja a szennyezett talajt.

részben diffúz (Csámpa patak vízgyűjtője), részben pontszerű (Csámpa patak befolyó)

Szennyezési útvonalak ábrázolása:

Zsilipek megnyitása a Tolnai-Holtág felé - szennyezés leúsztatása.

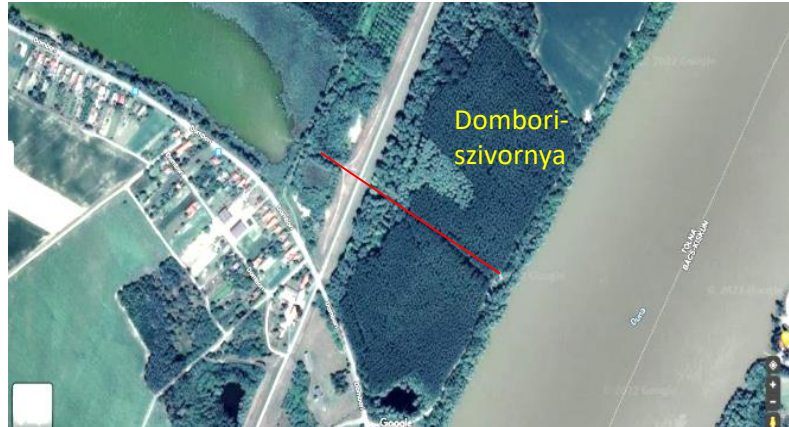
(forrás: Google Térkép)

4. szennyezőforrás megnevezése: Áradó Dunából vízbetáplálás a holtágba.

A szennyezőforrás lokalizációja: A holtág D-i végén a Duna árvízvédelmi töltésében 1979-ben épített szivornya a holtág mesterséges vízpótlását volt hivatott biztosítani, azonban csak magasabb dunai vízjárás esetén lehet vizet áttemelni a szivornyan keresztül a holtágba.

Szennyezési útvonalak ábrázolása:

Áradó Dunából történő vízpótlást követően a tervezett mintavételeken felül rendkívüli mintavételek előírása, hogy folyamatosan nyomon követhető legyen a vízminőségének változása.
