Fadd-Dombori Ifjúsági Tábor strand

Fadd-Dombori Ifjúsági Tábor strand természetes fürdővíz tájékoztató füzet

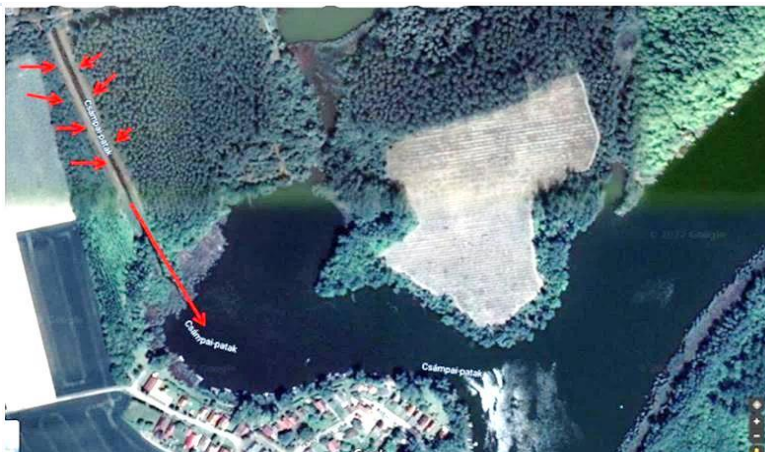
**Szennyezési útvonalak
ábrázolása:**

Szennyezőforrás megnevezése: Nagy mennyiségű csapadék esetén a víz az aktív művelésű mezőgazdasági területekről a vízgyűjtőbe moshatja a szennyezett talajt.

Az adott forrásból származó szennyezés kiterjedtsége: részben diffúz (Csámpa patak vízgyűjtője), részben pontszerű (Csámpa patak befolyó)

(forrás: Google Térkép)

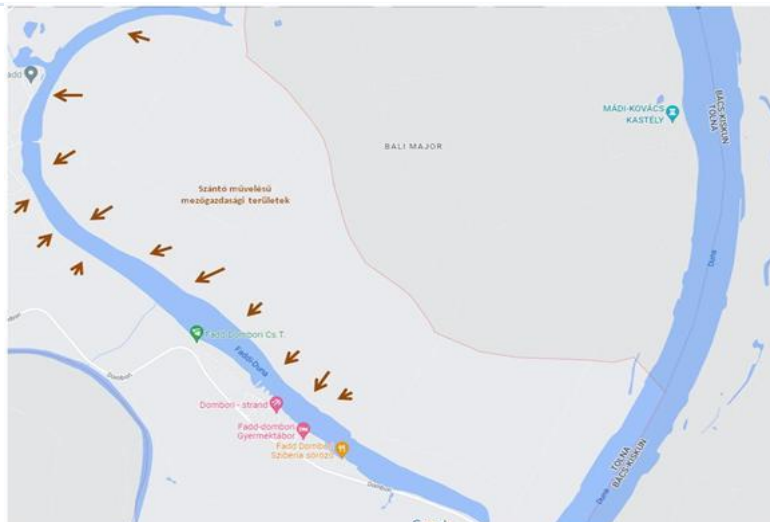
Szennyezési útvonalak ábrázolása:

1. szennyezőforrás megnevezése: Nagy mennyiségű csapadék esetén a víz az aktív művelésű mezőgazdasági területekről a Holtágba moshatja a szennyezett talajt.

A szennyezőforrás lokalizációja: A Holtág melletti parti sáv, és a környező mezőgazdasági területek.

Az adott forrásból származó szennyezés kiterjedtsége: diffúz, a Holtág teljes hosszában

(forrás: Google Térkép)

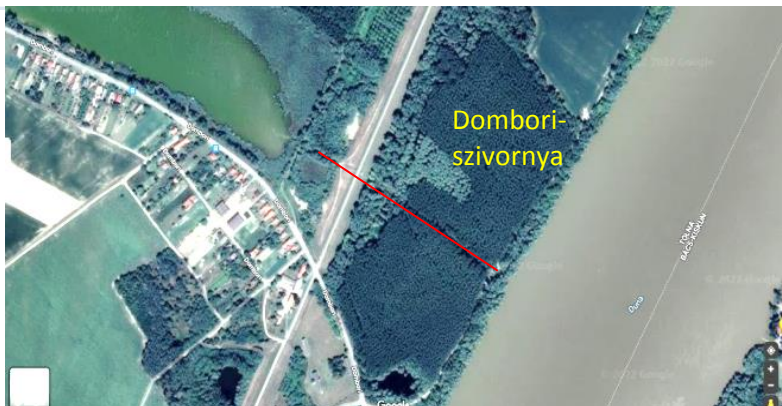
Szennyezési útvonalak ábrázolása:

4. szennyezőforrás megnevezése: Áradó Dunából vízbetáplálás a holtágba.

A szennyezőforrás lokalizációja: A holtág D-i végén a Duna árvízvédelmi töltésében 1979-ben épített szivornya a holtág mesterséges vízpótlását volt hivatott biztosítani, azonban csak magasabb dunai vízjárás esetén lehet vizet áttemelni a szivornyan keresztül a holtágba.

(forrás: Google Térkép)
