Donautica Hotel és Étterem természetes fürdővíz Strand

A fürdővíz neve: Donautica Hotel és Étterem természetes fürdővíz Strand

Donautica Hotel és Étterem természetes fürdővíz Strand természetes fürdővíz tájékoztató füzet

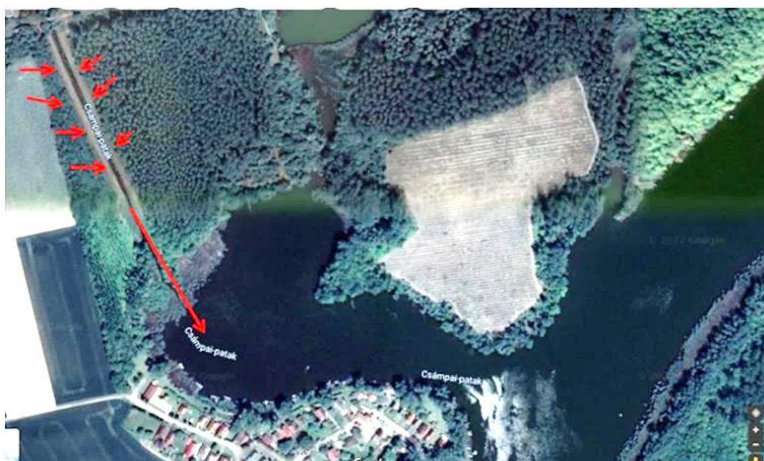
Szennyezési útvonalak ábrázolása:

Szennyezőforrás megnevezése: Nagy mennyiségű csapadék esetén a víz az aktív művelésű mezőgazdasági területekről a vízgyűjtőbe moshatja a szennyezett talajt.

A szennyezőforrás jellege: mezőgazdasági, szennyezett csapadékvíz

A szennyezőforrás lokalizációja: vízgyűjtő, part menti sáv

részben diffúz (Csámpa patak vízgyűjtője), részben pontszerű (Csámpa patak befolyó)

(forrás: Google Térkép)

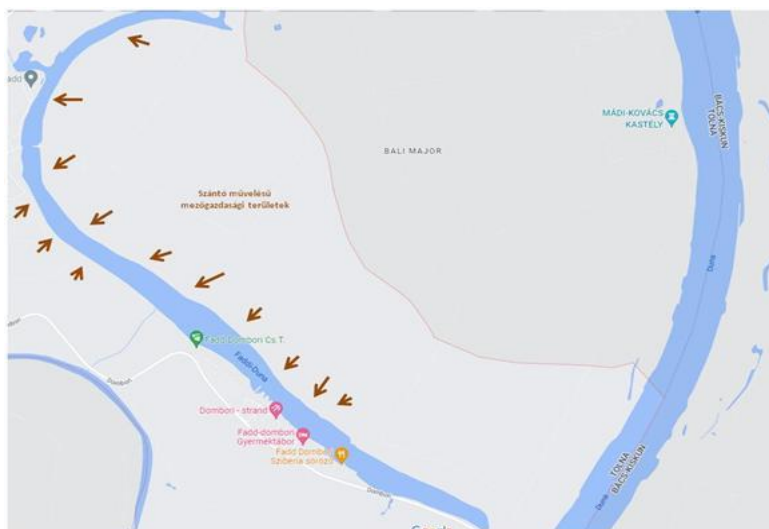
Szennyezési útvonalak ábrázolása:

diffúz, a holtág teljes hosszában

(forrás: Google Térkép)
