## Fadd-Dombori II. strand

| <b>A fürdővíz neve:</b> | Fadd-Dombori II. strand |

## Fadd-Dombori II. strand természetes fürdővíz tájékoztató füzet

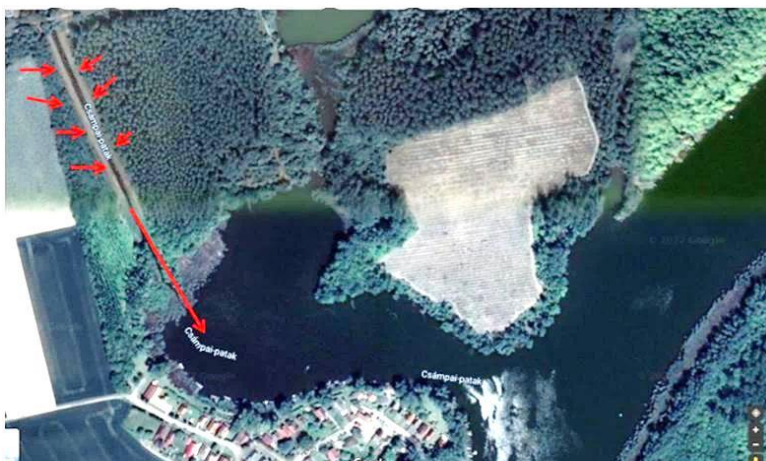
**Szennyezési útvonalak ábrázolása:**

**Szennyezőforrás megnevezése:** Nagy mennyiségű csapadék esetén a víz az aktív művelésű mezőgazdasági területekről a vízgyűjtőbe moshatja a szennyezett talajt.

részben diffúz (Csámpa patak vízgyűjtője), részben pontszerű (Csámpa patak befolyó)

(forrás: Google Térkép)

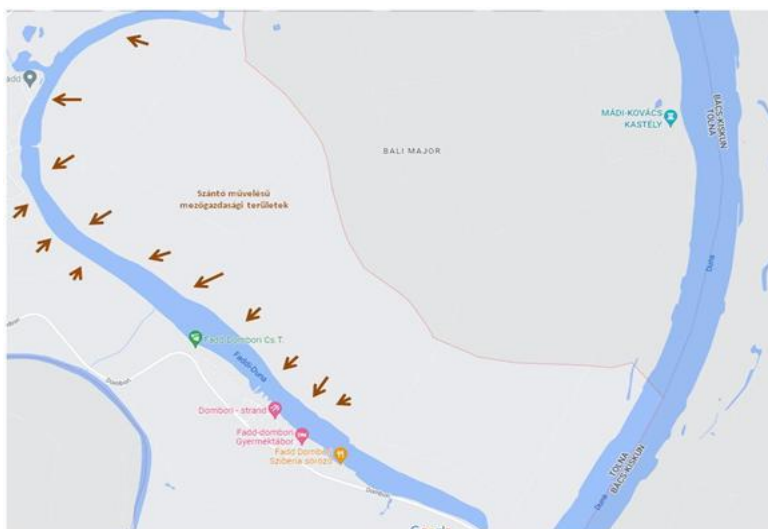
**Szennyezési útvonalak ábrázolása:**

diffúz, a Holtág teljes hosszában

(forrás: Google Térkép)

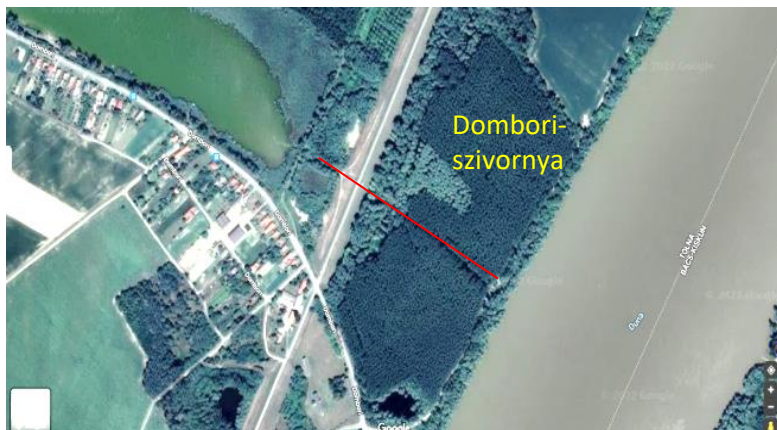
**Szennyezési útvonalak ábrázolása:**

diffúz

(forrás: Google Térkép)
