Szálkai strand

A felszíni víz jellege: völgyzárógátas dombvidéki víztározó

Szálkai strand természetes fürdővíz tájékoztató füzet

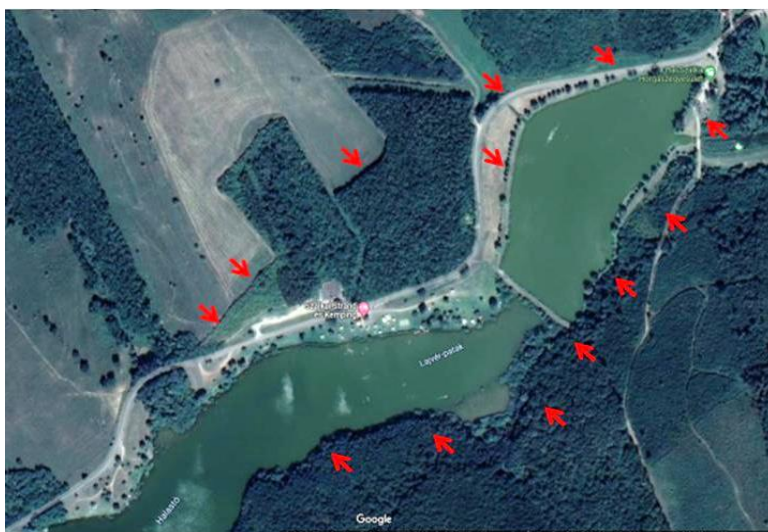
Szennyezési útvonalak ábrázolása:

1. szennyezőforrás megnevezése: Nagy mennyiségű csapadék esetén a víz az aktív művelésű mezőgazdasági területekről a tározó tóba moshatja a szennyezett talajt.

A szennyezőforrás lokalizációja: A tározó tavak melletti parti sáv, a domboldalak, és a környező mezőgazdasági területek

Az adott forrásból származó szennyezés kiterjedtsége: part menti sáv
